INFORME FINAL DE MACROSÍSMICA

17/01/2017. Sismo: 04:08 AM Magnitud: 5.80

Intensidades sísmicas registradas en las provincias Granma, Santiago de Cuba y Holguín.

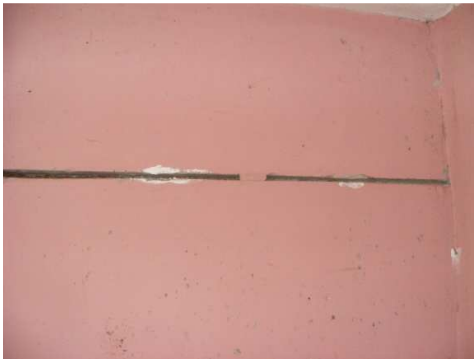
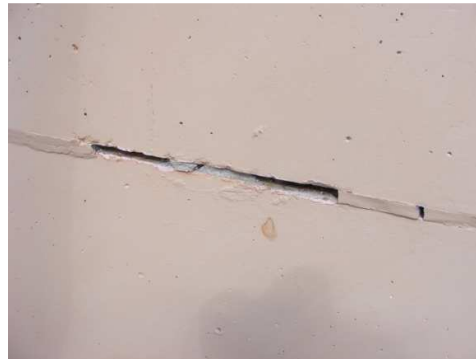
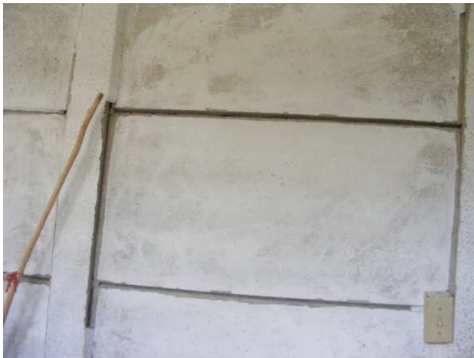
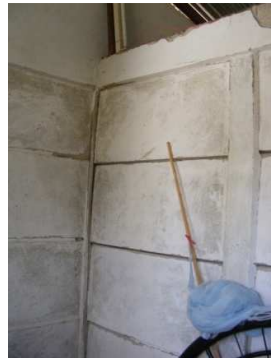
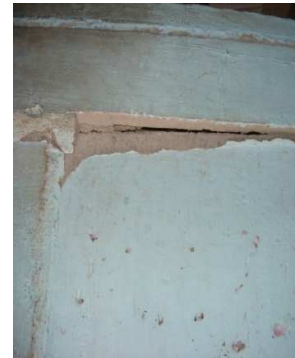
- Rotura de las juntas de mortero entre paneles prefabricados y entre estos y las columnas prefabricadas del sistema Sandino.

Figura 3 a - e. Rotura de las juntas de mortero entre paneles prefabricados

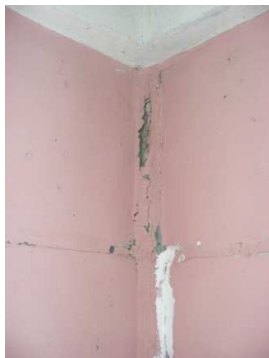
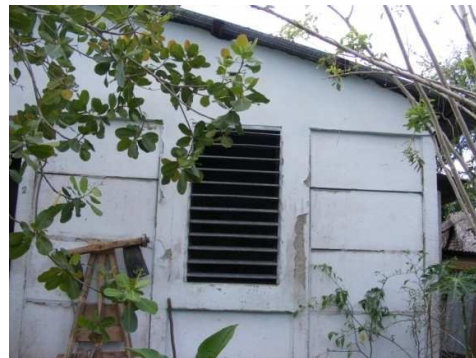
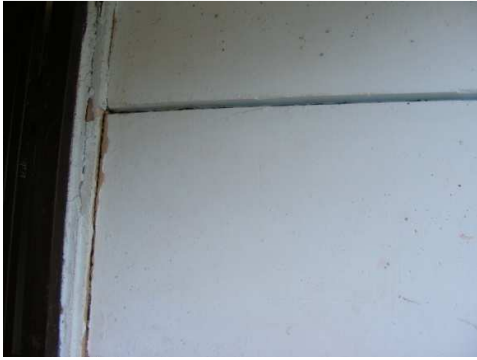
Figura 4. a – c. Algunas fisuras en el recubrimiento en pocas columnas prefabricadas del sistema Sandino.

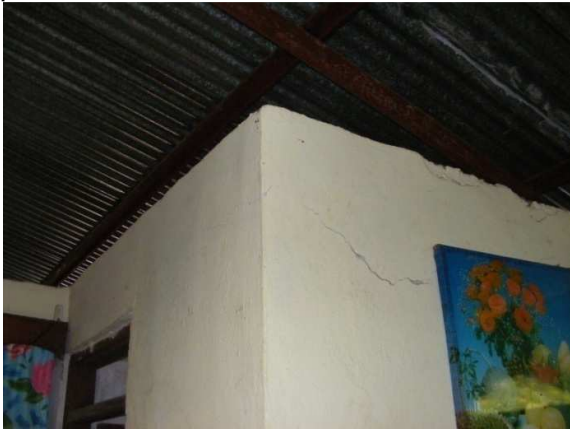
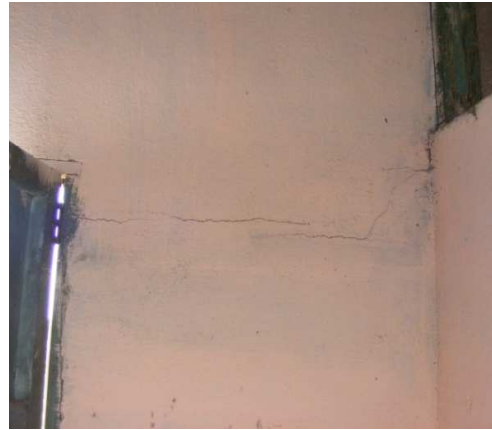
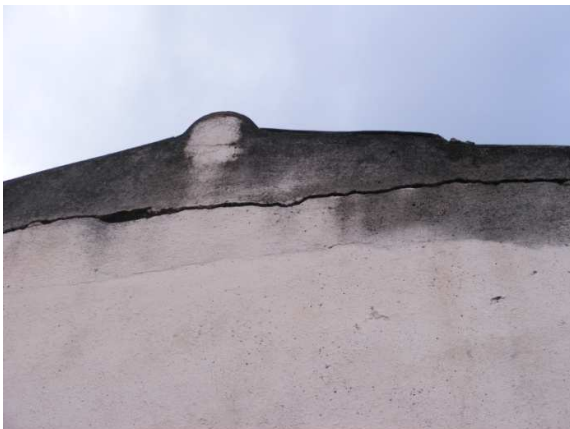
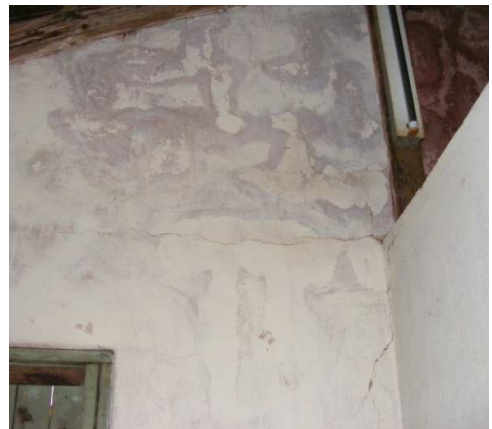
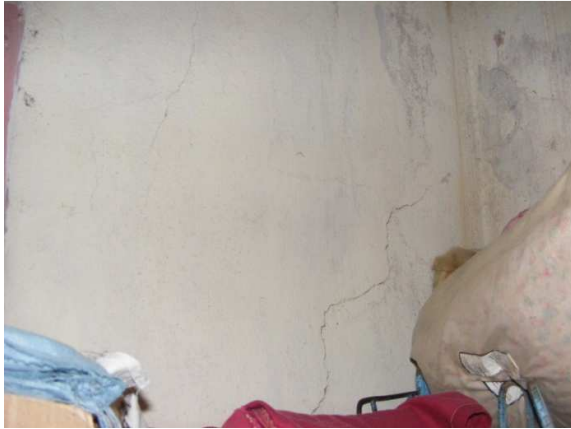
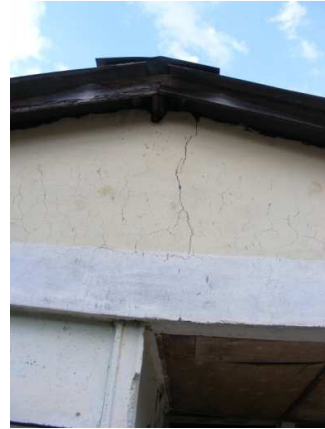
Figura 5. a – f. Grietas pasantes en varias direcciones en muros de mampostería.

- Mal comportamiento de la mampostería como tipología constructiva. Este tipo estructural manifiesta un comportamiento frágil debido a sus características, lo que propicia la ocurrencia de grietas cuando es sometida a esfuerzos horizontales que provocan movimientos tangenciales (fuera del plano). Por tanto es una tipología de mal conocido comportamiento ante acciones sísmicas.
- Mala calidad de las construcciones de las edificaciones del poblado: en general se observa que las viviendas fueron construidas sin tener en cuenta los requisitos adecuados para garantizar su calidad.
- Falta de mantenimiento a las edificaciones: la mayoría fueron construidas en la década del 60 y no han recibido mantenimiento lo que ha provocado la aparición de patologías asociadas a la humedad excesiva y acción de agentes biológicas en la madera del entablado de la cubierta.

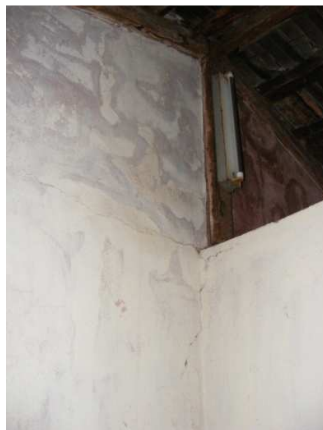
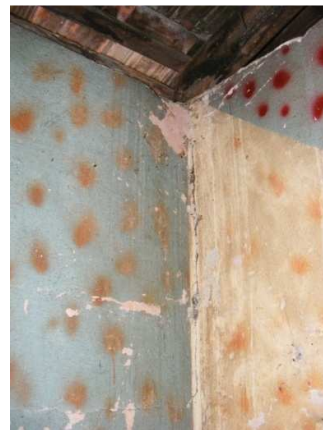
Figura 6. a – b. Grietas pasantes en uniones entre muros

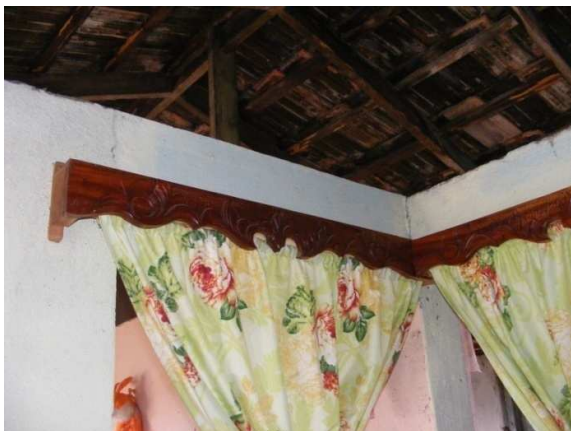
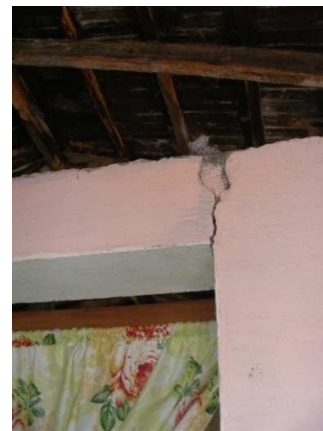
Figura 7. a – b. Grietas entre dinteles de hormigón y muros de mampostería

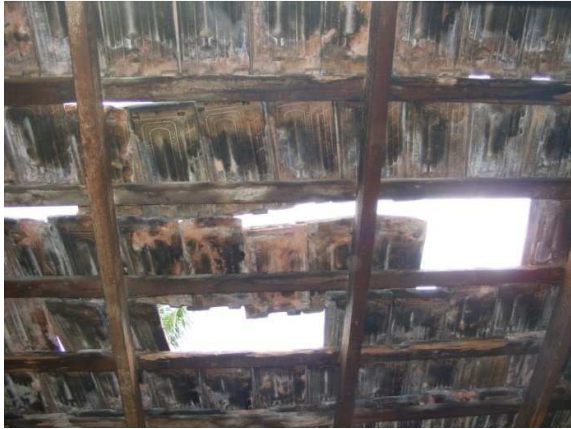
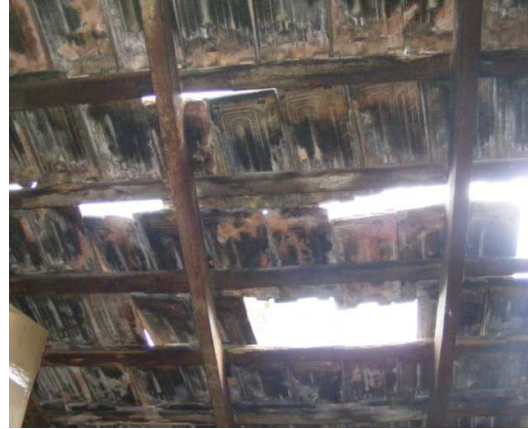
Figura 8. a – b. Caída de tejas francesas de barro de la cubierta

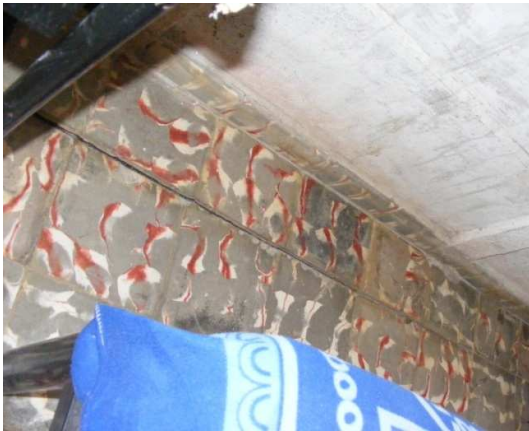
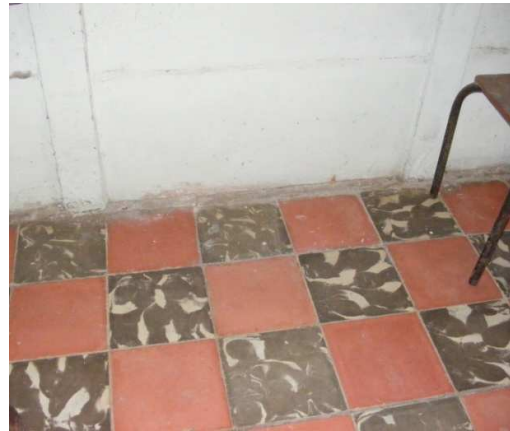
Figura 9. a – b. Hundimiento significativo de pisos.

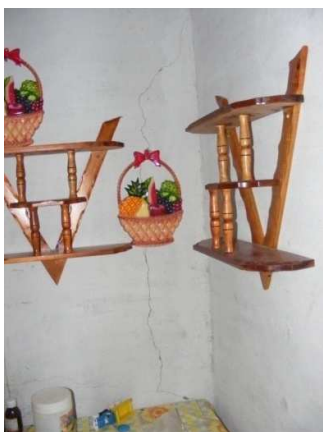
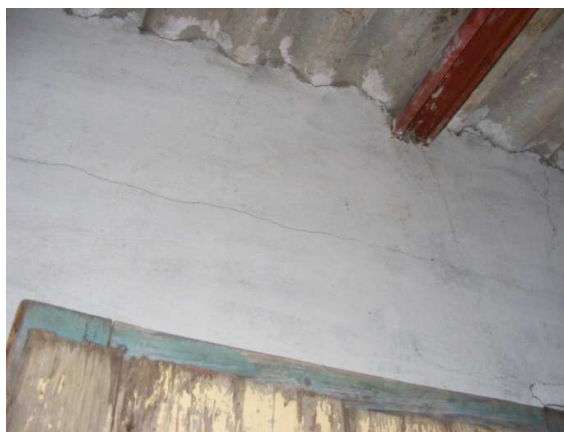
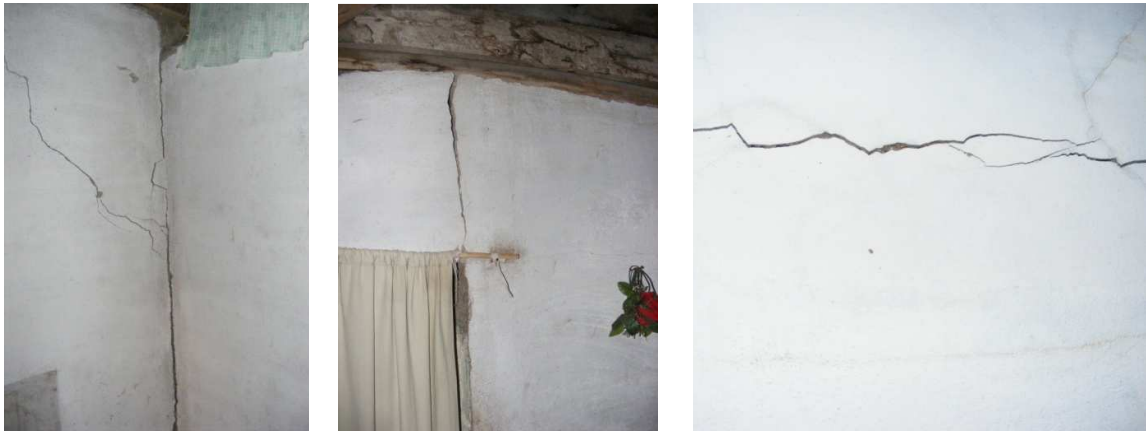
c) d) e)
Figura 10. a – c. Fisuras y grietas en varias direcciones, en muros de mampostería simple.

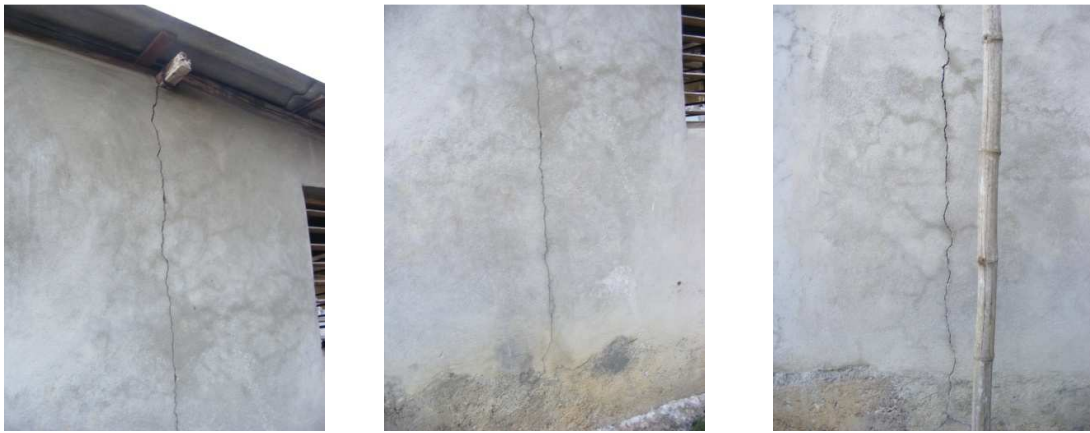
a) b) c)
Figura 11. a – c. Ampliación de grietas existentes, haciéndose pasantes.

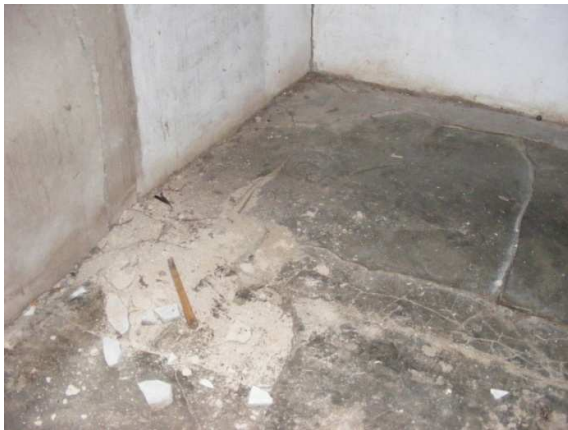
a)
Figura 12. a – b. Hundimientos significativos del piso de mosaicos

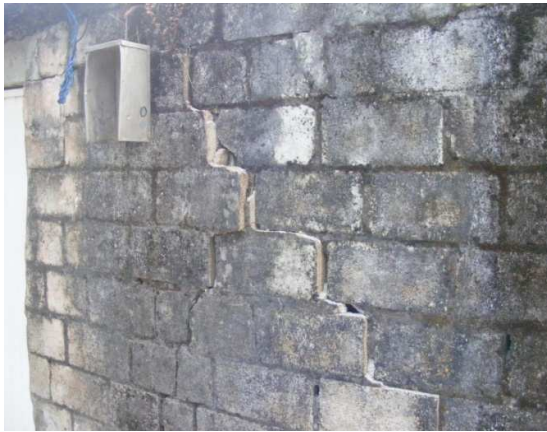
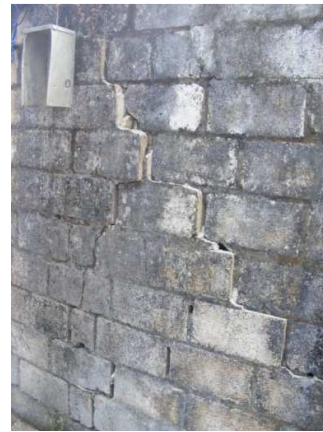
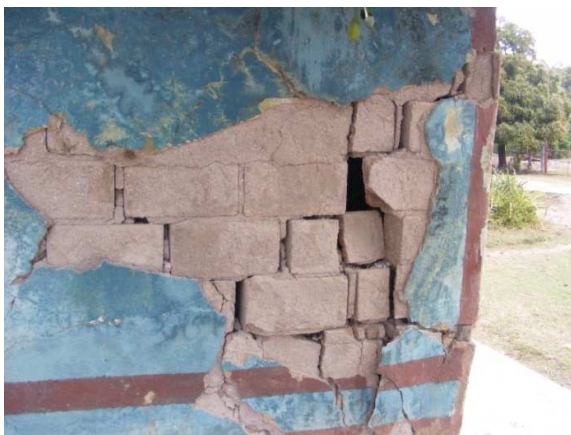
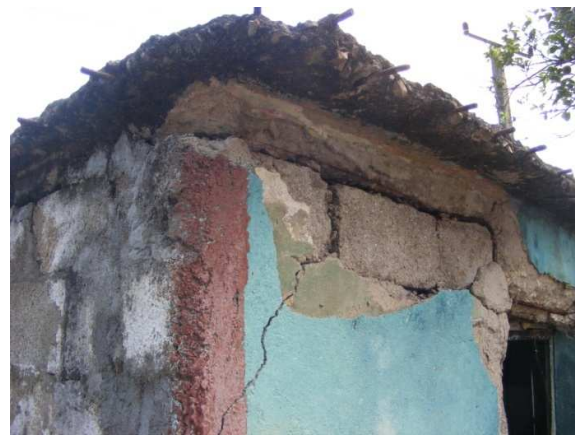
Figura 13. a – d. Destrucción de local de venta de productos y cafetería. Rotura de muros. Grietas escalonadas.

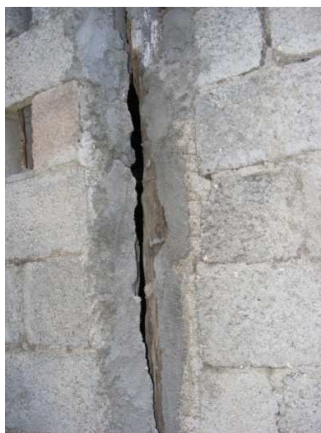
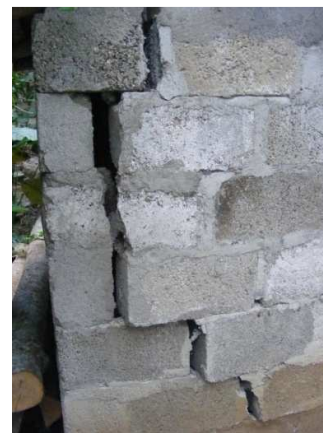
Figura 14. a – b. Grietas escalonadas en muros de bloques. Rotura de unión entre estos elementos.

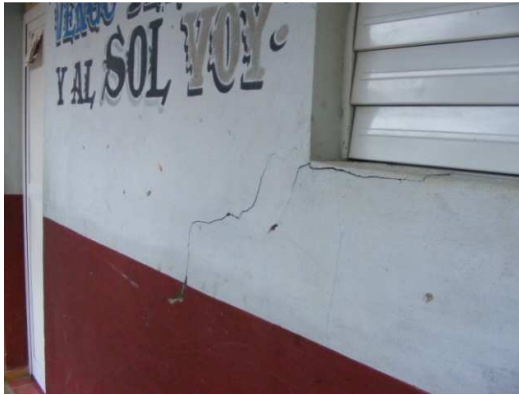
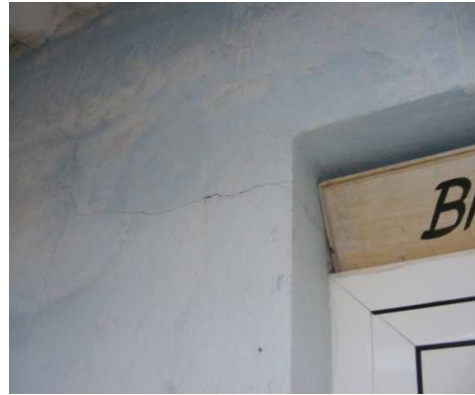
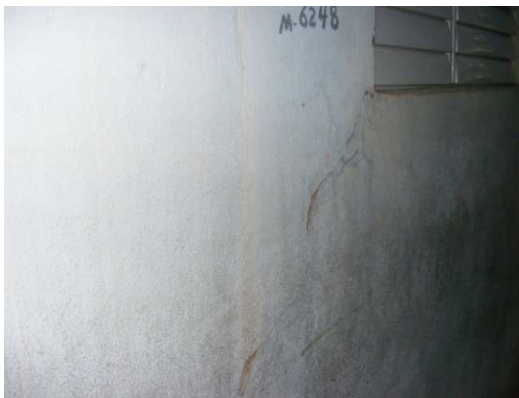
Figura 15. a – c. Grietas en esquinas de vanos.

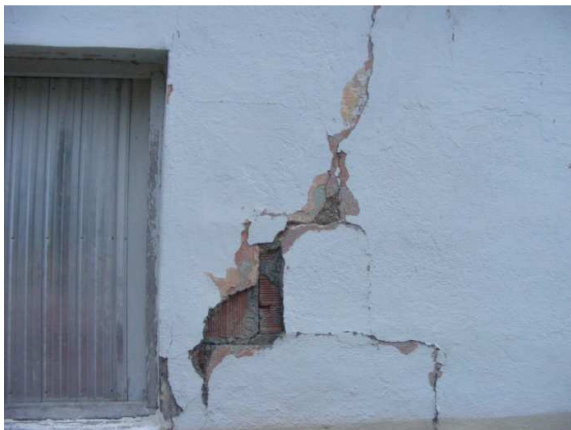
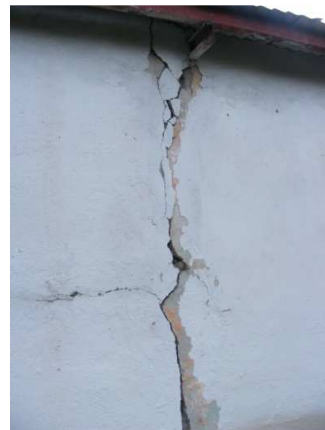
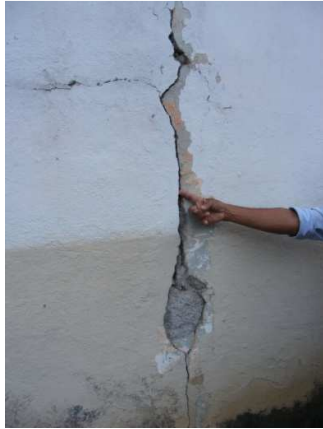
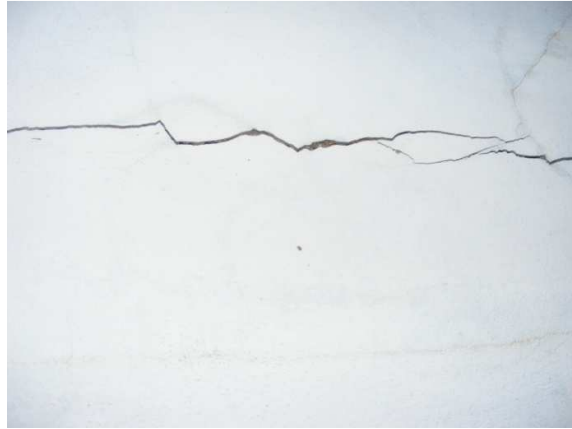
Figura 16. a – d. Apertura de fisuras grietas preexistentes que habían sido reparados.
